## I guard rail possono essere fonti di pericolo?

### Perchè i guard-rail possono essere un problema?

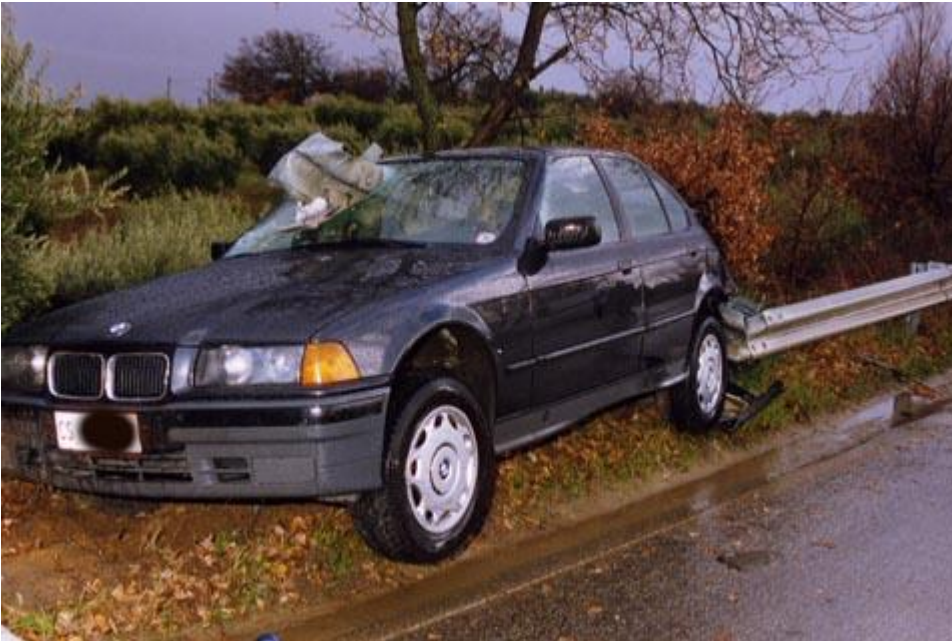
(incidente reale) La estremità del guard rail è penetrata all'interno della vettura

Nel caso di un'autovettura se il guard rail nella sua parte finale non viene sotterrato si rischia di avere un **effetto di cuneo**, con la punta del guard rail che entra nel veicolo.

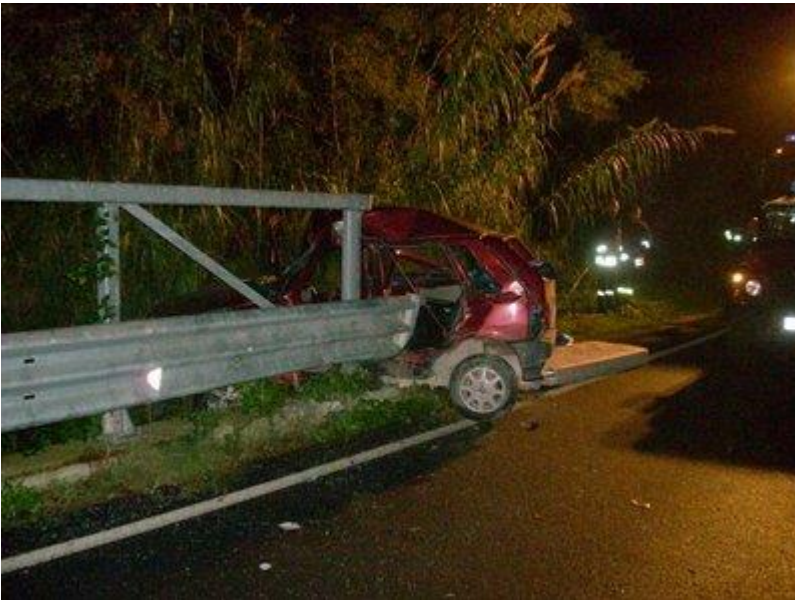
(incidente reale) analoga situazione: la estremità del guard rail è penetrata all'interno della vettura.

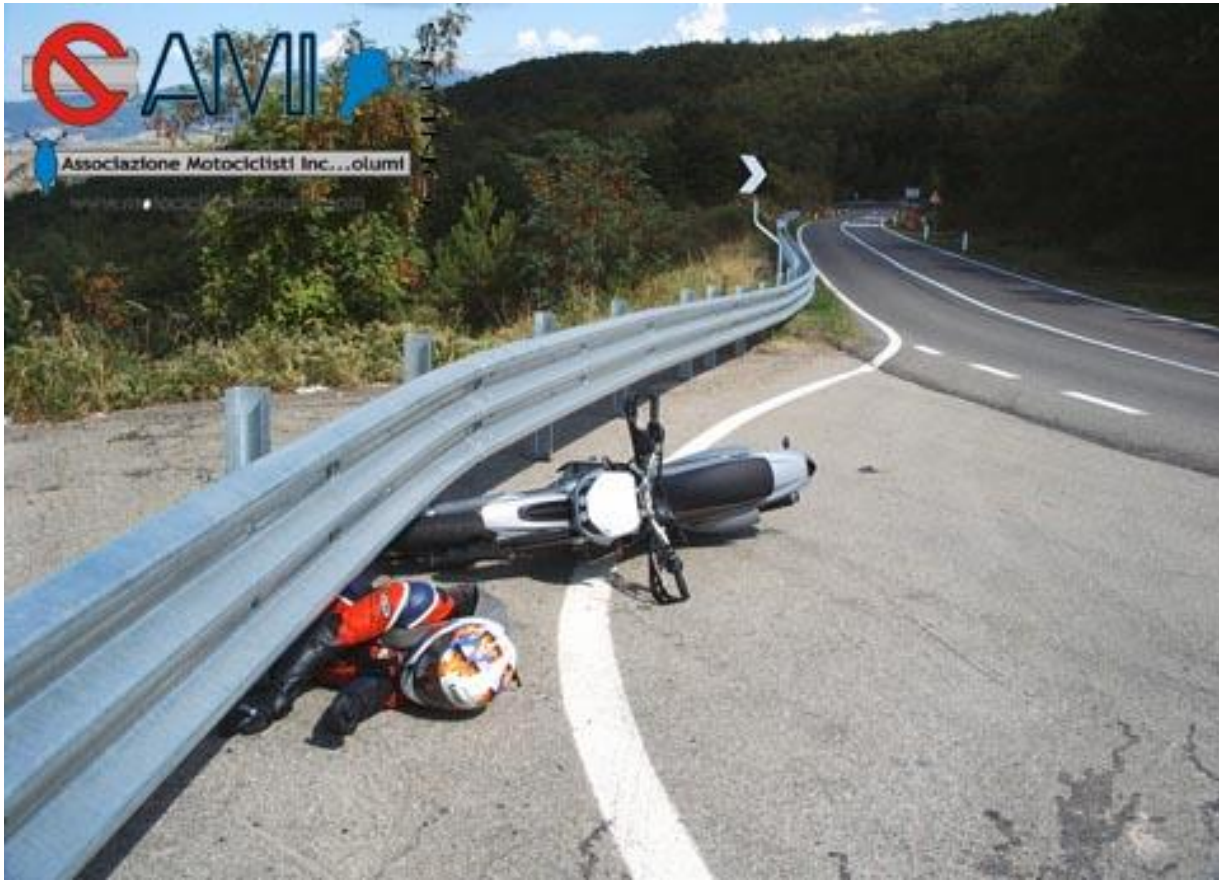
(incidente simulato)

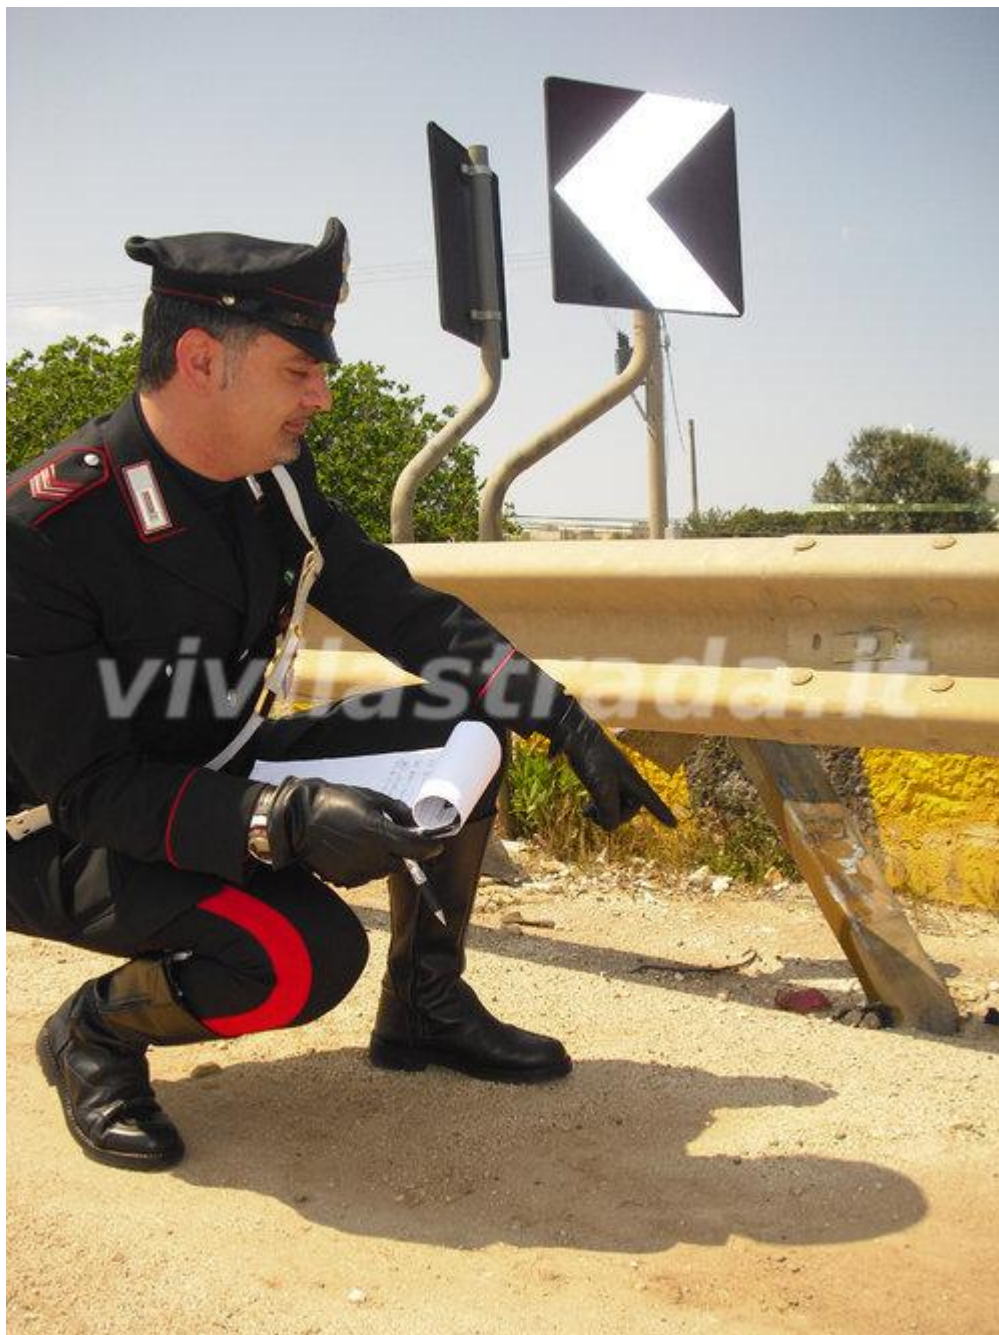
(incidente reale)

l'impatto della moto è avvenuto contro il paletto di sostegno senza il coinvolgimento della struttura deformabile del guard rail.

Le foto che precedono lasciano intendere la scarsa efficacia dei normali guard rail nel corso di un incidente che coinvolga un motociclista in caso di scivolata.

Invece, il motociclista che scivola rischia **gravi lesioni a causa del paletto di sostegno** che essendo un ostacolo fisso e molto sottile crea un terribile effetto ghigliottina.

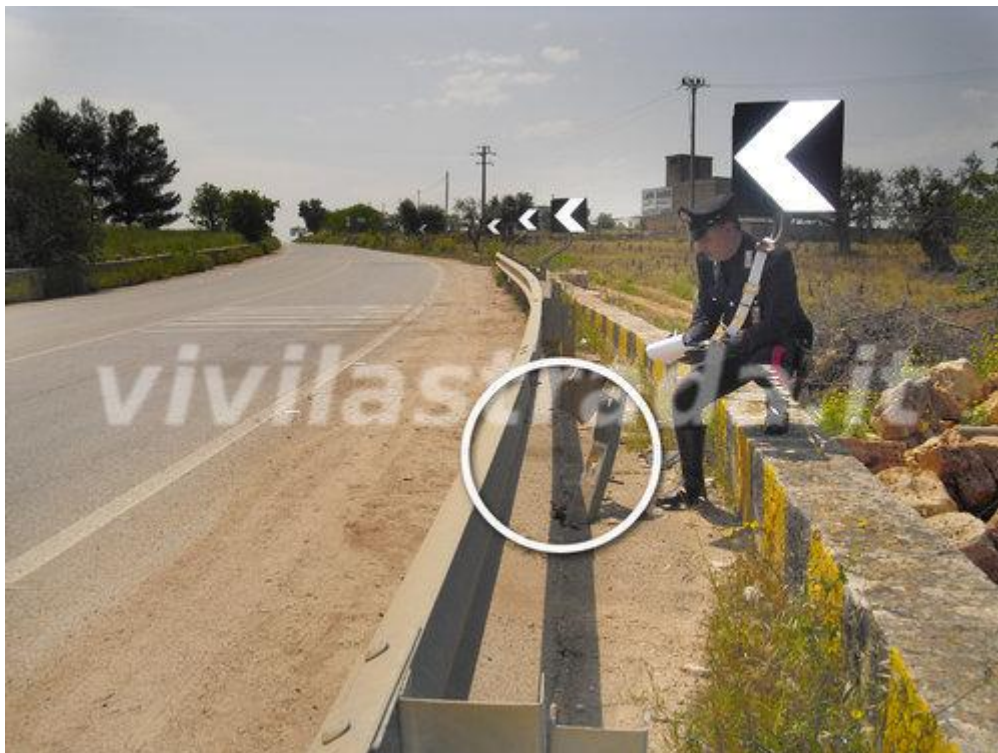
(incidente reale) altra vista della foto precedente

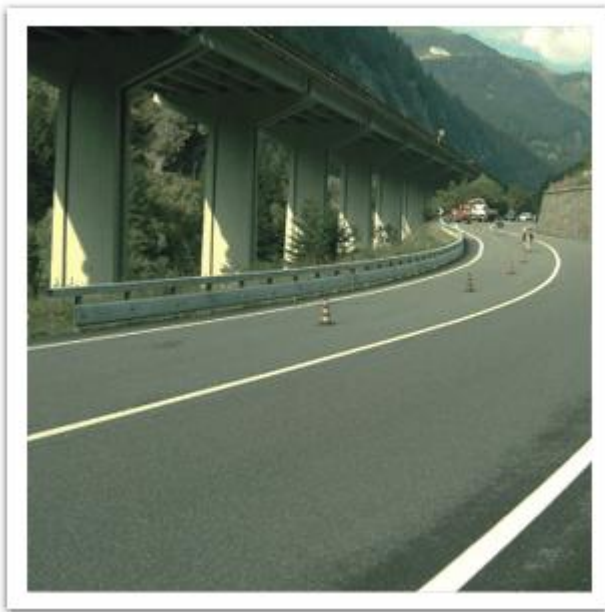
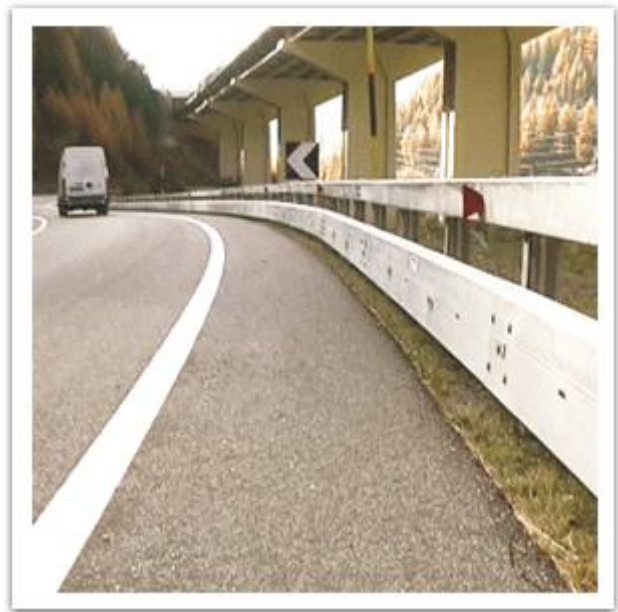
Il rubbing rail prodotto dalla Tedesca [Volkmann](#) (18 €/m):

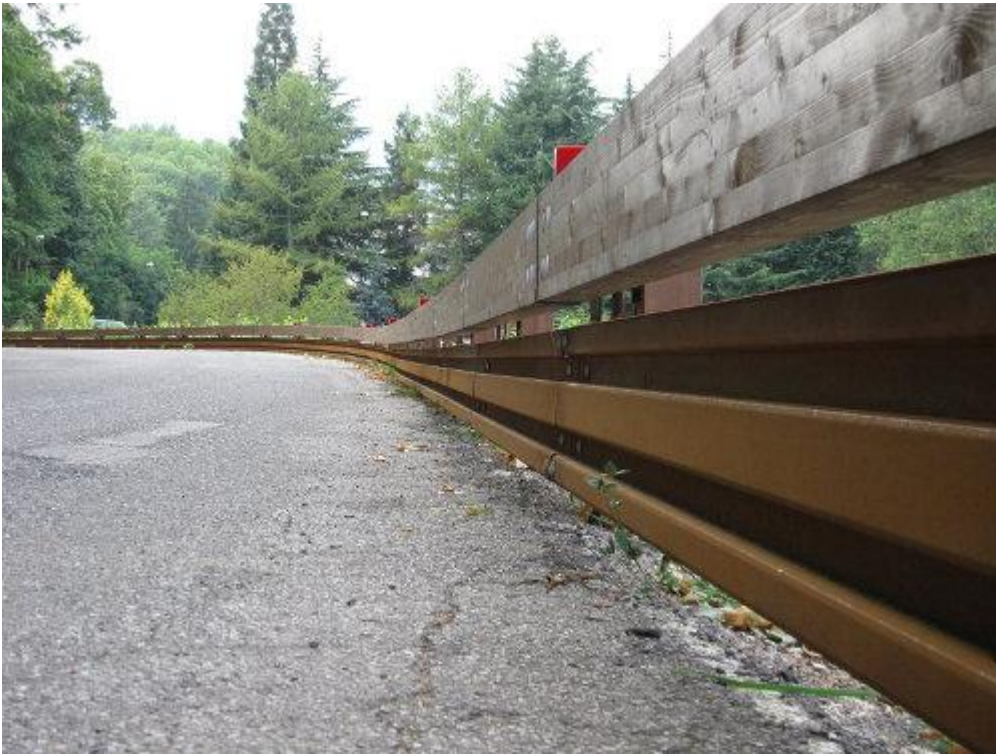
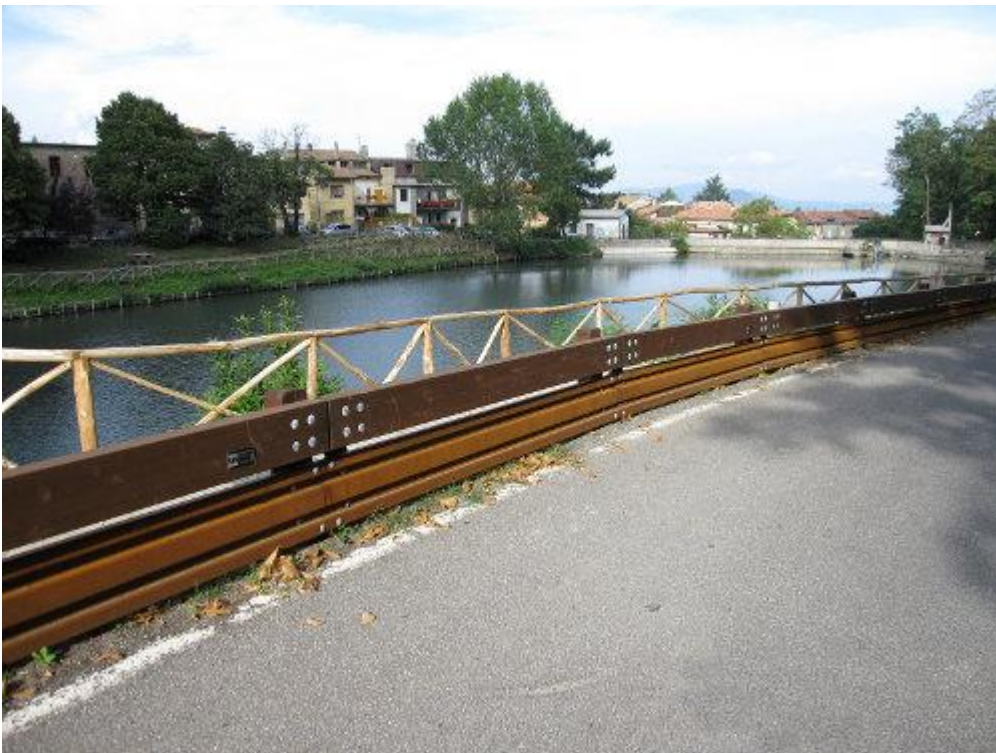
Il **Moto-Rail** della Margaritelli SpA, installato ad Abbadia San Salvatore (SI):

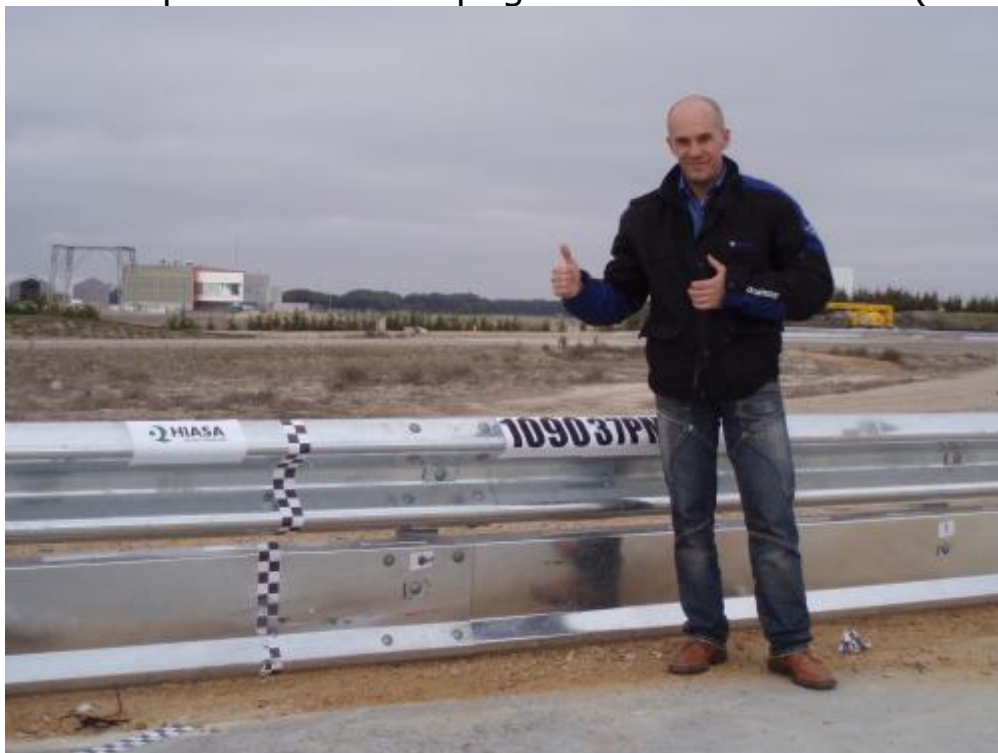
Il guard rail prodotto dalla spagnola Hiasa-Gonvarri (25 €/m)

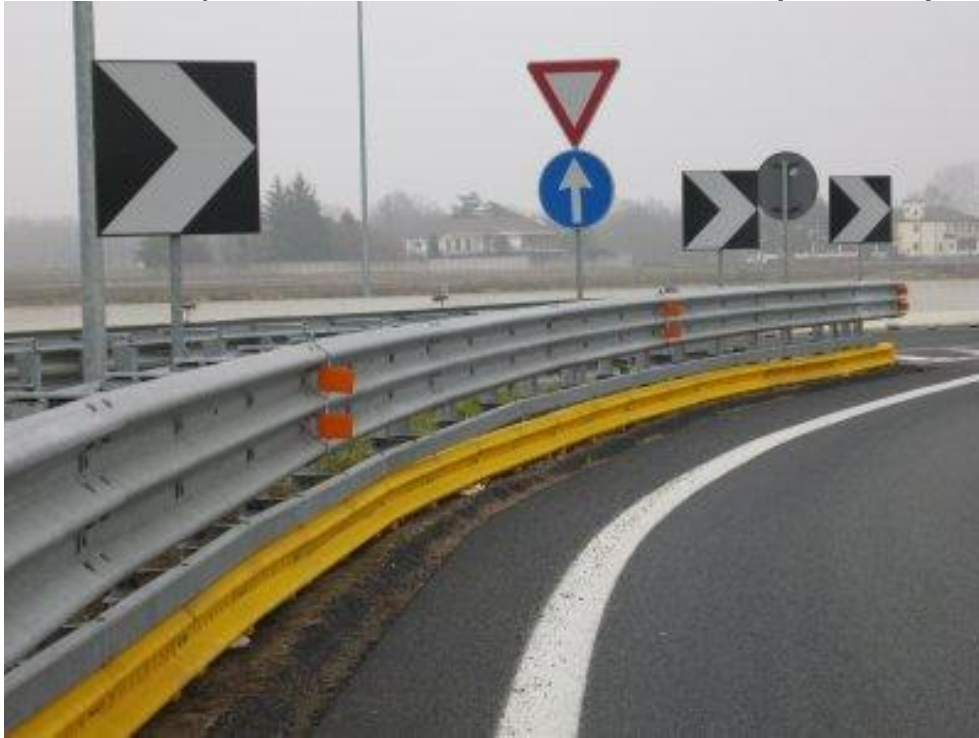
Il DR 46 prodotto dall' Italiana Snoline (45 €/m):

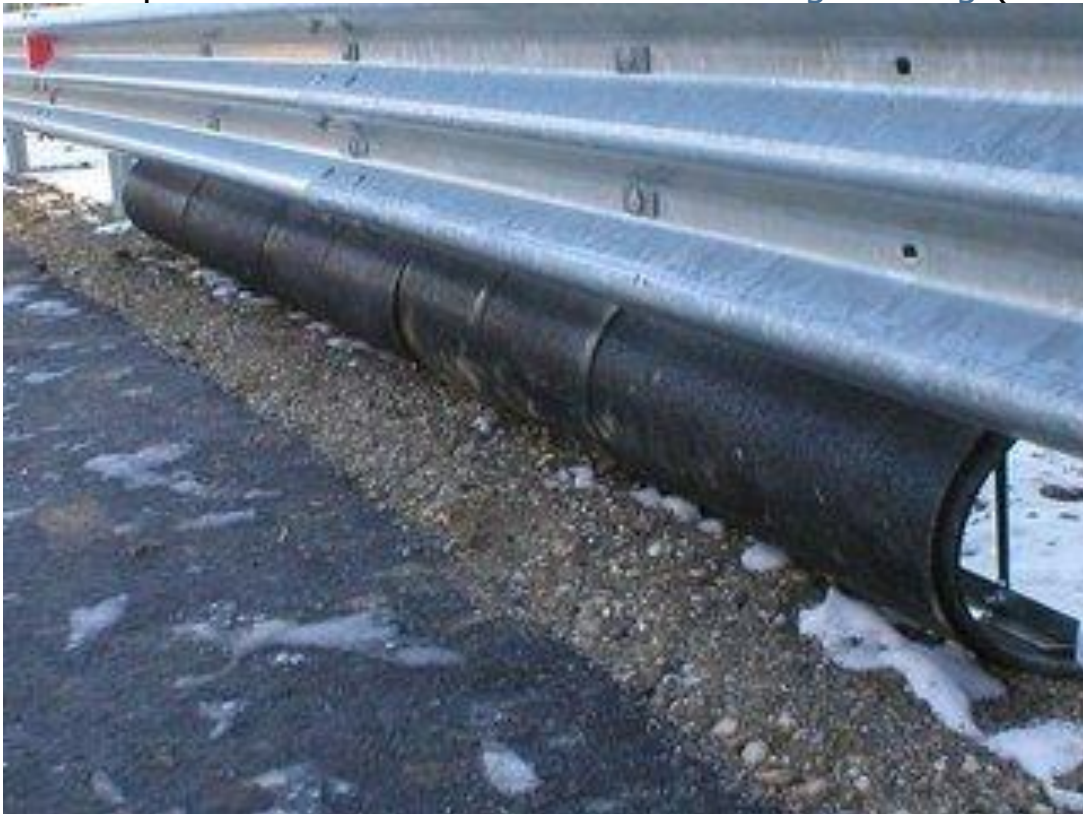
Il Soft Curb prodotto dall' Italiana Cincinnati Engineering (60 €/m):

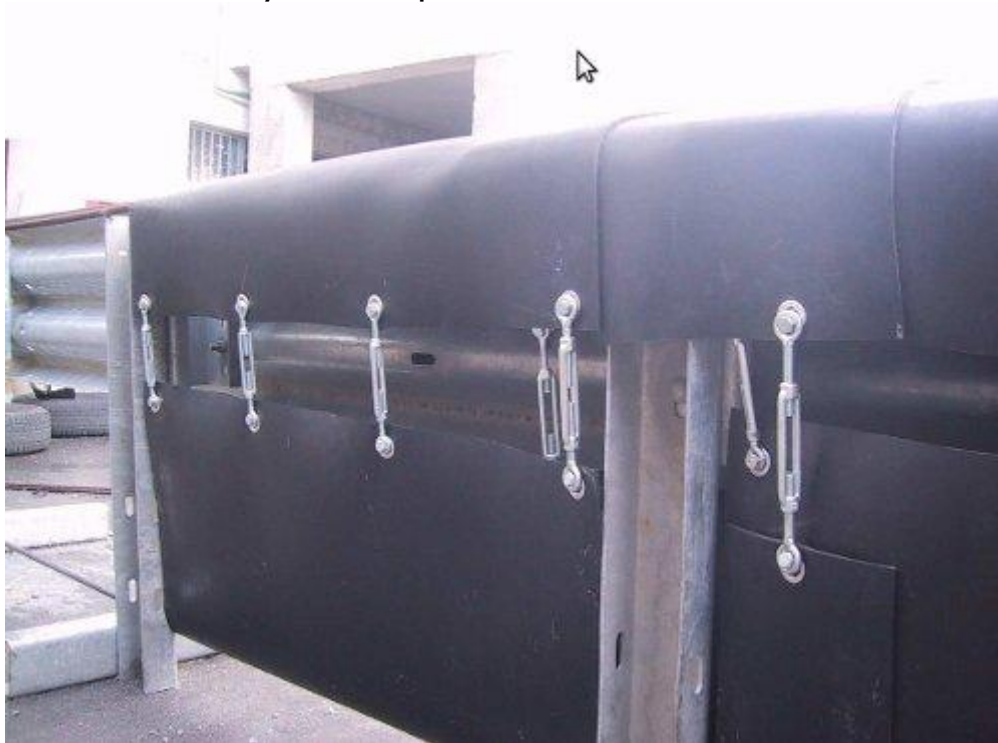
Il Biker Safety Cover prodotto dall'Italiana BKSC sas

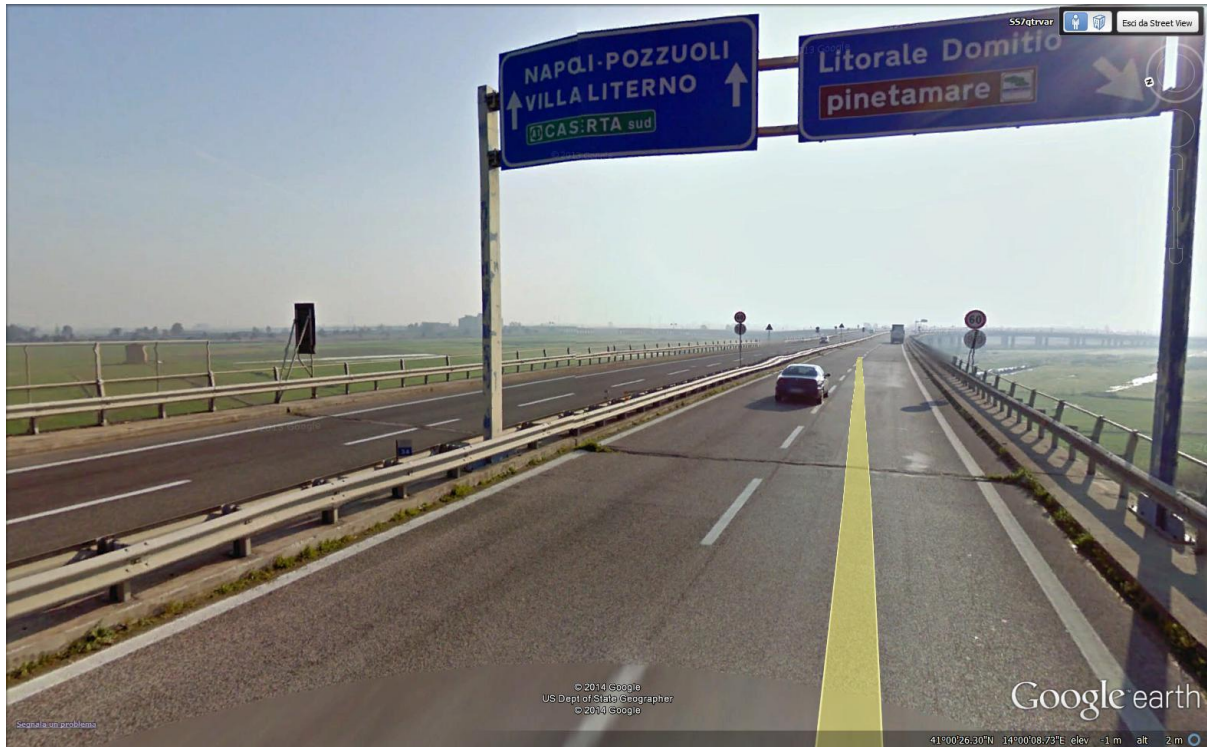
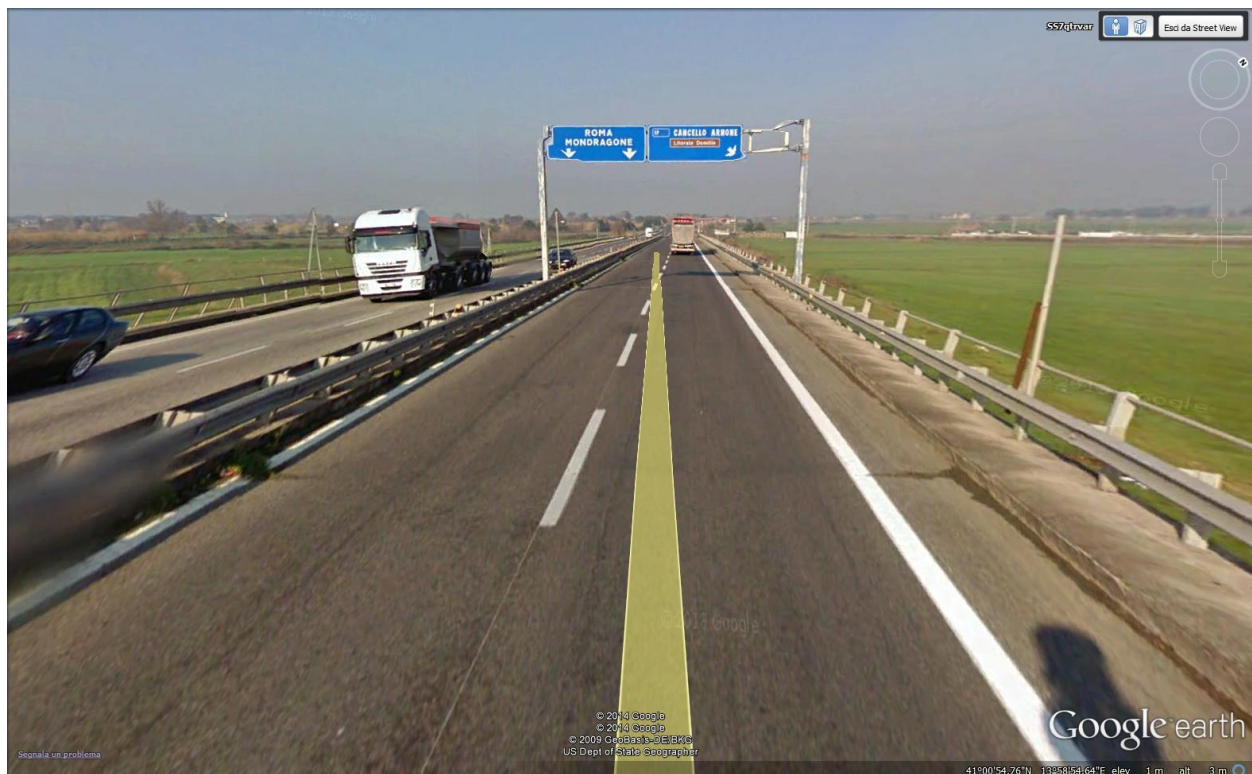
Il marciapiede sul lato destro della superstrada nel tratto **Lago Patria-Castelvolturmo** (su entrambi i sensi di marcia) costituisce "un trampolino di lancio" per un veicolo che in fase di sbandamento dovesse interferire con esso

La stessa situazione era presente su buona parte della Strada Statale 7 bis da Villa Literno a Nola tanto che circa 10 anni fa numerosi incidenti avvennero con la fuoriuscita dei veicoli per superamento del guard rail in fase di sbandata.

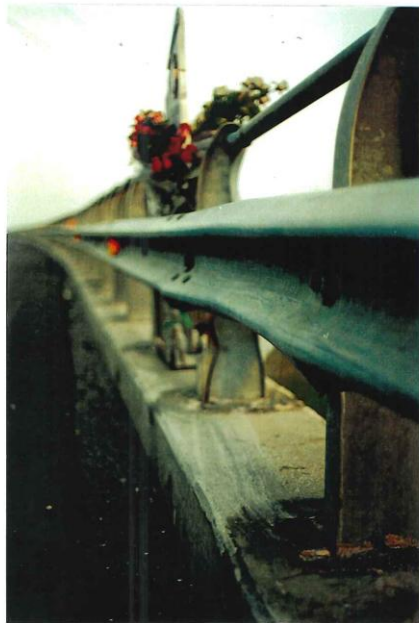
Foto n. 1

Le due foto che seguono rappresentano la zona di impatto in fase di sbandata di una autovettura di grossa taglia che, a seguito dell'impennata ad essa impressa dal contatto iniziale con il cordolo di cemento armato, fu soggetta ad una traiettoria mista con ribaltamenti ripetuti, causa del decesso del pilota.

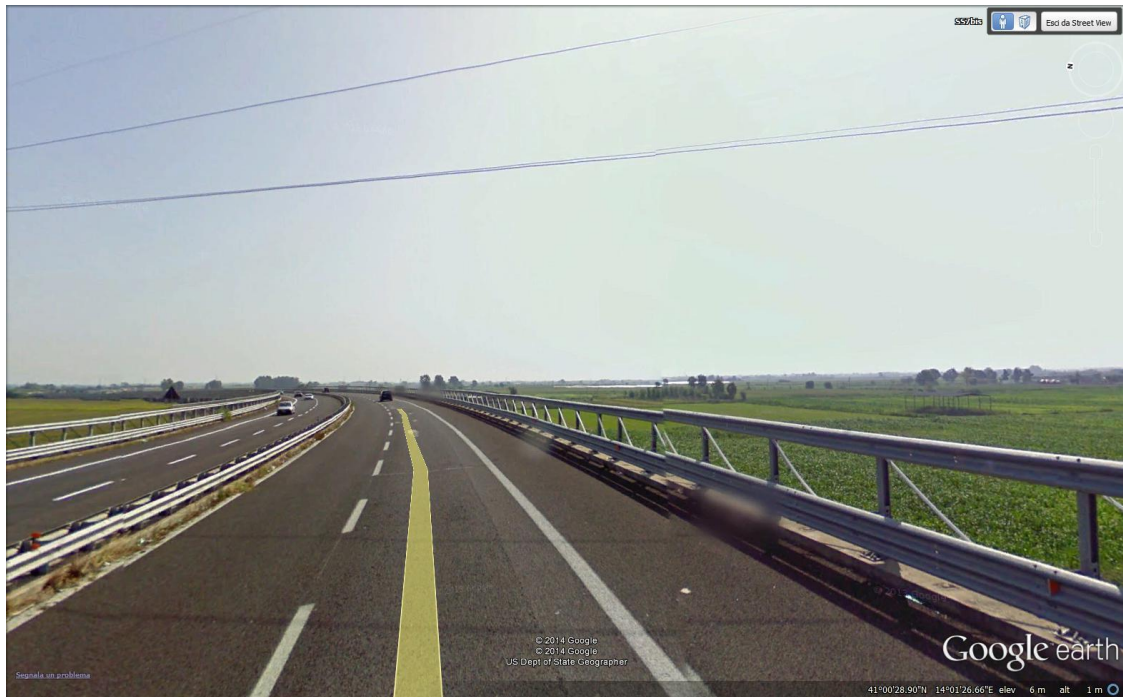
Oggi la situazione è migliorata, come si può vedere dalla foto che segue, che riprende lo stesso tratto oggi, modificato per la realizzazione di un guard rail più robusto e rispetto al quale il cordolo di cemento armato non risulta più sporgente
